FACTORES FIJOS MALVINAS

INFORMES DE LOS VIAJES DEL BDT

"SAN ISIDRO" AÑOS 1972 y 1973

- PTO SAN CARLOS
- PTO GOOSE-GREEN
- PTO FOX
- PTO HOWARD
- PTO RINCON DEL MORO

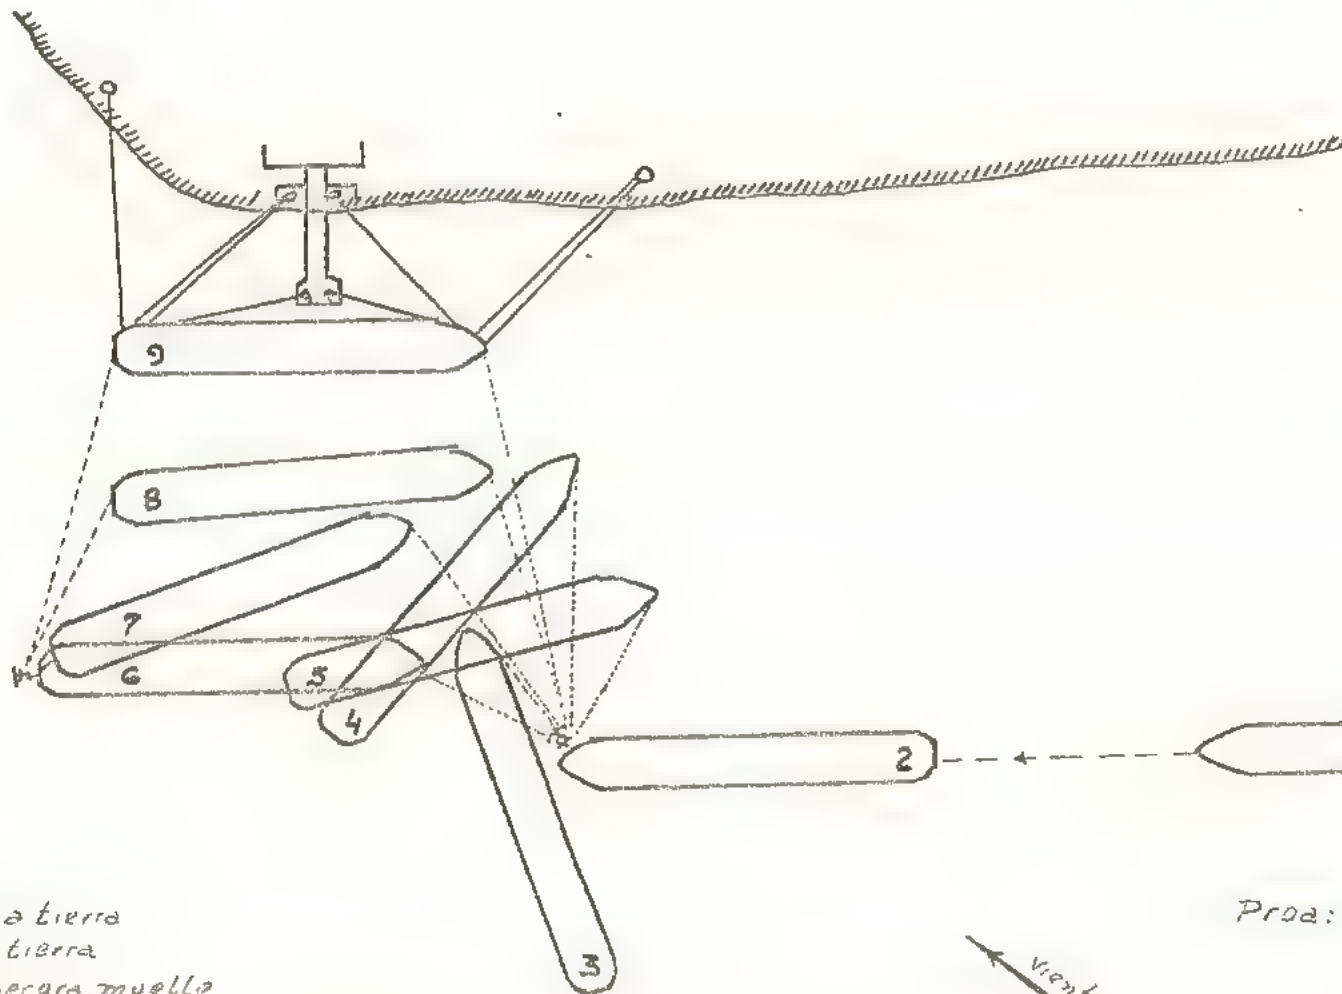
MANIOBRA DE ATRQUE

- 1.- El tenedero frente al muelle aparentemente no es bueno.-
- 2.- El muelle es sumamente débil.- Se flexiona al menor apoyo del buque sobre él.-
- 3.- Su situación hace que se reciba abiertamente los vientos predominantes del Oeste.-
- 4.- El reducida cuarterón de la zona no permite fondear con precisión en el lugar deseado, en particular de noche.-
- 5.- Las dificultades que presenta la navegación de entrada hace imposible el abandono del puerto de noche o con tiempo cerrado.-
- 6.- Los comentarios del Práctico Sr. W. GOSS, con respecto a este puerto, fueron en todo momento adversos a la operabilidad de un buque de estas características.- Ya en la programación del viaje el Sr. W. GOSS, se manifestó contrario a la utilización de este puerto.-

Tiene pilotes de cemento sobre los cuales descansa un piso de madera.- Toda la estructura es débil y se flexiona notablemente en cuanto el buque se apoya en él.-

Su longitud es de 20 mts. y su cabecera apenas de 5 mts.- Se orienta su cabecera al 197° verdadero.- Por estar situado en la parte Este de la bahía hace que esté totalmente expuesto a todos los vientos del Oeste.- Con vientos muy fuertes de dichos sectores habrá que abandonar el amarradero.-

Toda la zona comprendida entre la cabecera del muelle y la costa está cubierta de cachiyuyos.-

Dadas las condiciones en que se operó en las dos oportunidades en que se entró y salió de este puerto, se lo considera como nada aconsejable para futuras actividades.

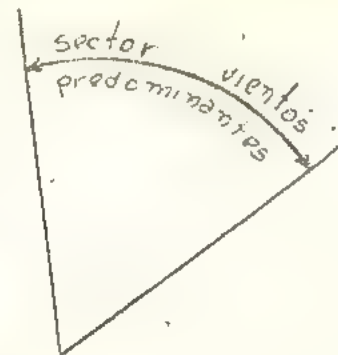
FOX BAY

1. ANCLA CON CADENA
 - 2-3-4-5. A INSTALAR
 6. ANCLA CON CADENA (SE CAMBIARA CADENA)
- MUELLE - 8 MTS LARGO (DEBIL)
 PROFUNDIDAD - OPERABLE - H' EN BAJAMAR
